Översvämning i regionen Oshikoto, Namibia

- En fallstudie i lokalbefolkningens uppfattningar om översvämningen år 2012 samt hur den påverkat dem.

Institutionen för naturgeografi och kvartärgeologi
Stockholms Universitet, 2013
Kandidatprogrammet i Geografi, C-uppsats
2014-01-24

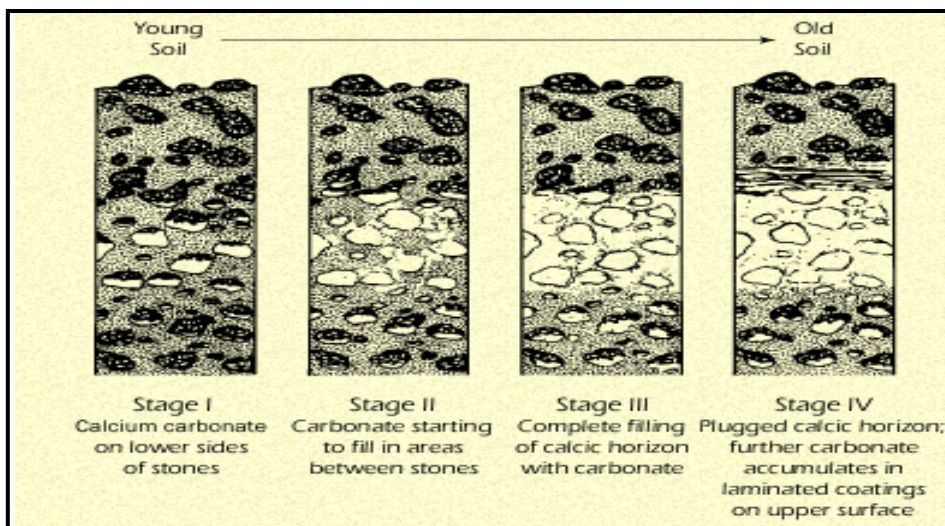
Figur 7: Kalkkrustans utveckling under olika steg. Processen kan utvecklas under flera århundraden och pågår så länge bottenytan är stabil. Det första steget ger kullerstenarna i marken en vit beläggning, i det andra steget har kullerstenarna blivit helt överdragna och de sista stegen förbinder sig hela jorden till kalciumkarbonatet och det har utvecklats en solid kalkkrusta (Dorn and Douglass, u.å., internet).

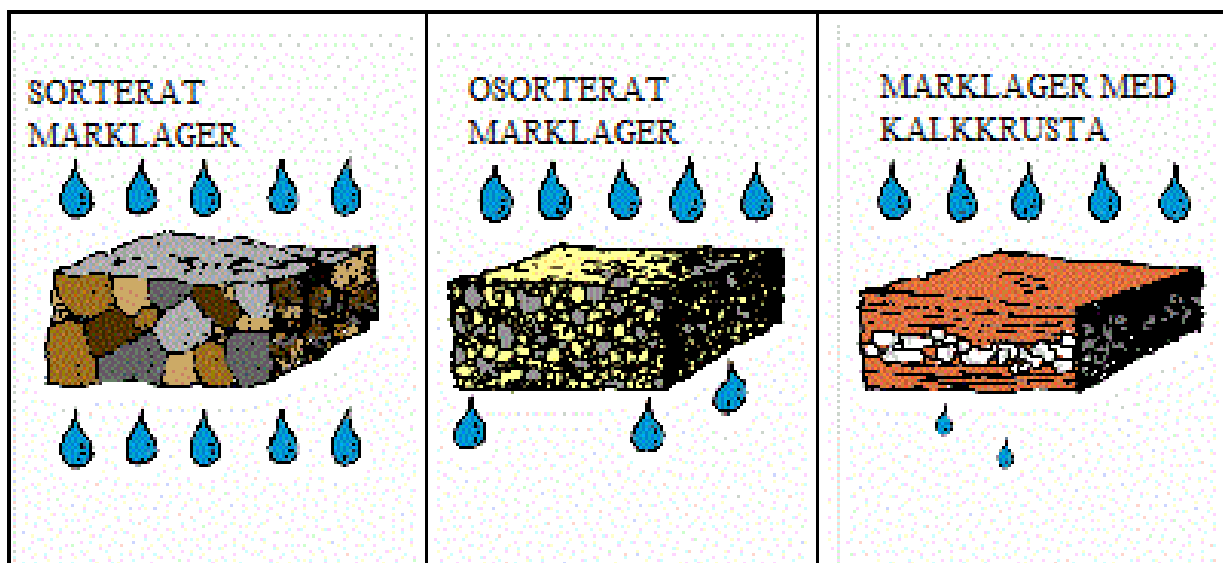
Figur 8: Permeabilitet vid olika typer marklager. Sorterat marklager har en högre permeabilitet då flödet är laminärt, i det osorterade lagret rör sig vätskan i ett mer turbulent flöde och permeabiliteten är desto mindre. Vid ett marklager innehållandes kalkkrusta är det mycket låg permeabilitet (Awais, 2013, internet). Notis. Bilden är bearbetad i Paint av Jenny Holmqvist för att förtydliga permeabilitet i relation till kalkkrusta i en visualisering. Datum: 2014-01-13.

Enligt Holzkämper (muntlig källa, 2013) har kalkkrustan som återfinns vid en av denna studies fältobservationsplatser troligen låg permeabilitet, just på grund av dess tjocklek och hårdhet. Olika marklager har skiftande indexpermeabilitet och det beror på vätskans flöde genom materialet (fig. 8). Vanligtvis återfinns områden med kalkkrusta främst i de mer låglänta avrinningsområdena (Christelis och Struckmeier, 2011). På många platser i de flesta lägre liggande områdena i Karstveld kan vita block och stenar av kalkkrusta återfinnas på markytan.

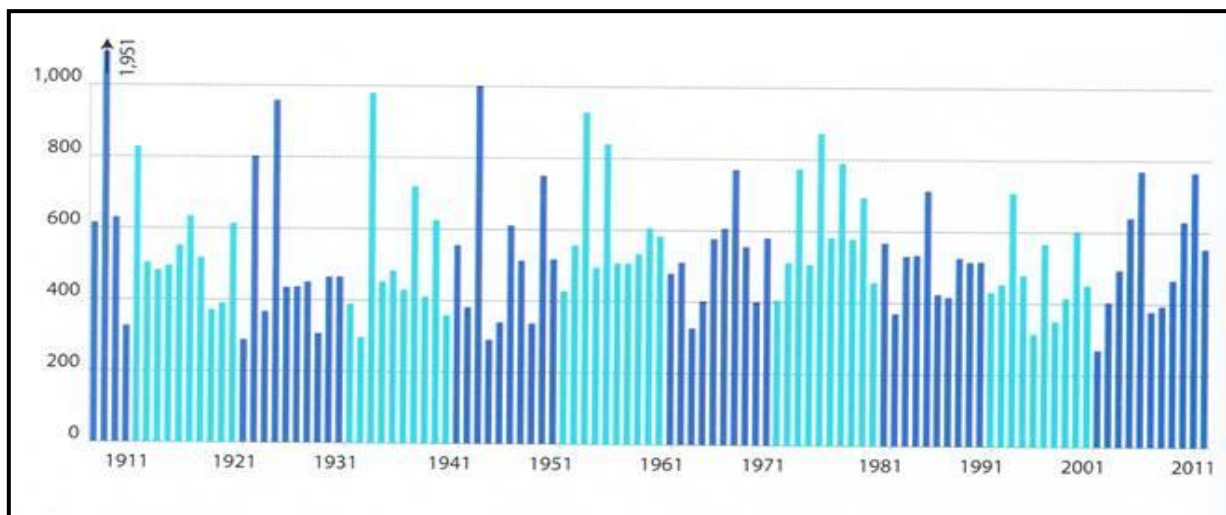
Tabell 1: En tabell över historisk nederbörd från 1907 till 2011. Tydliga variationer kan ses mellan århundradets början och slut, då de har skett kraftigare och mer extrema årsnederbörd fram tills 1950. Enligt Mendelsohn et al. (2013) tyder variationerna på vädret på klimatförändringarna.

Under sommarmånaderna inträffar regnperioden i Tsumeb. Regnperioden är från oktober till mars och kan medföra enstaka åskväder med kraftig nederbörd. Den genomsnittliga nederbörden ligger på cirka 555mm per år (Tsumeb Municipality, u.å, Behrens, 2013, Nunes, 2007). Ur ett historiskt perspektiv (tabell 1) går det att se en stor variation mellan regnperioderna samt cykler med blötare samt torrare perioder (Mendelsohn et al., 2013). Det går också att urskilja att regnperioderna var oftare mer extrema under 1900-talets början fram till 1950-talet. Från 50-talet och framåt har regnperioderna visat en mer jämn frekvens. Mendelsohn et al. (2013) menar att det är ett tecken på klimatförändringarna som skapar ett mer varierat väder.

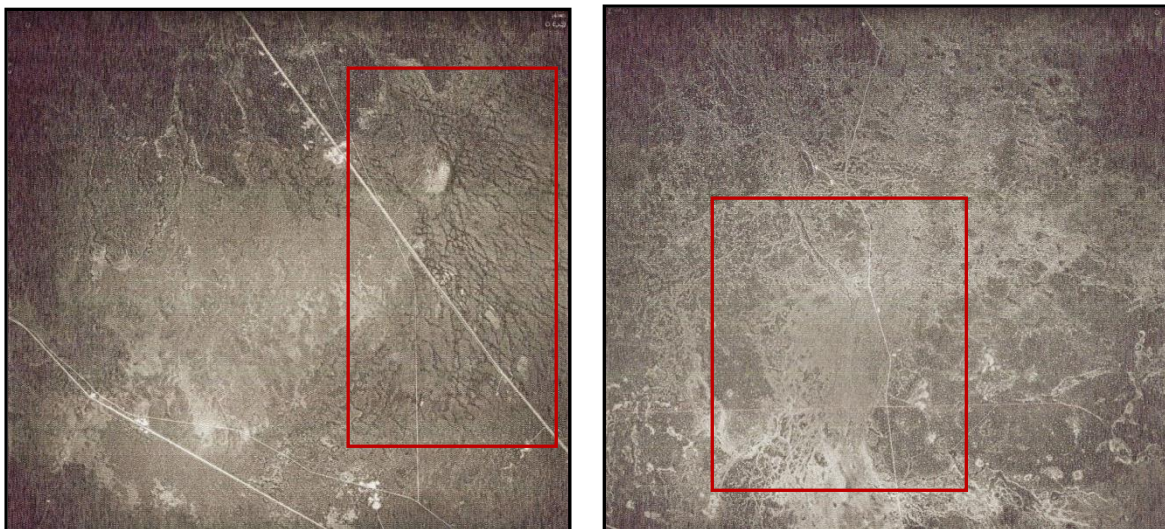
Figur 9: Till vänster. Bilden visar ett flygfoto taget under augusti 1973 över det översvämmade området. I den röda rektangeln kan tydliga hydrologiska ränniller kan tydas längs vägen och är bevis på att området översvämmats tidigare (Holzkämper, muntlig källa, 2013). Flygfotot är erhållet av Geological Survey of Namibia 2013.

Figur 10: Till höger. Bilden visar ett flygfoto taget under augusti 1973 över det översvämmade området. En tydlig sänka kan tydas längs vägen i det rödmarkerade området och detta kan vara en av anledningarna till att vattnet samlas där. (Holzkämper, muntlig källa, 2013). Flygfotot är erhållet av Geological Survey of Namibia 2013.

I ett erhållt flygfoto från 1973 (fig. 9) från Geological Survey of Namibia menar Holzkämper (muntlig källa, 2013) att tydliga tecken på hydrologiska flöden kan ses. Fotot är taget över det område som blev översvämmat 2012. Längs vägen till öst breder sig flertagliga ränniller ut över landskapet. Holzkämper (muntlig källa, 2013) påpekar att dessa tyder på att området i fråga har en historik med tidigare översvämningar. Dessa landskapstecken brukar inte uppstå annars berättar han. I ett annat flygfoto (fig. 10). från samma tillfälle visar en av vägarna en bit bort och även där anser Holzkämper (muntlig källa, 2013) att det går att läsa av landskapet. Han menar att det går att se en tydlig sänka i landet där den påstådda översvämningen sägs ha ägt rum. En sänka i landskapet ökar chansen till översvämning och kan vara en av anledningarna till att översvämning sker just där (Holzkämper, muntlig källa, 2013).

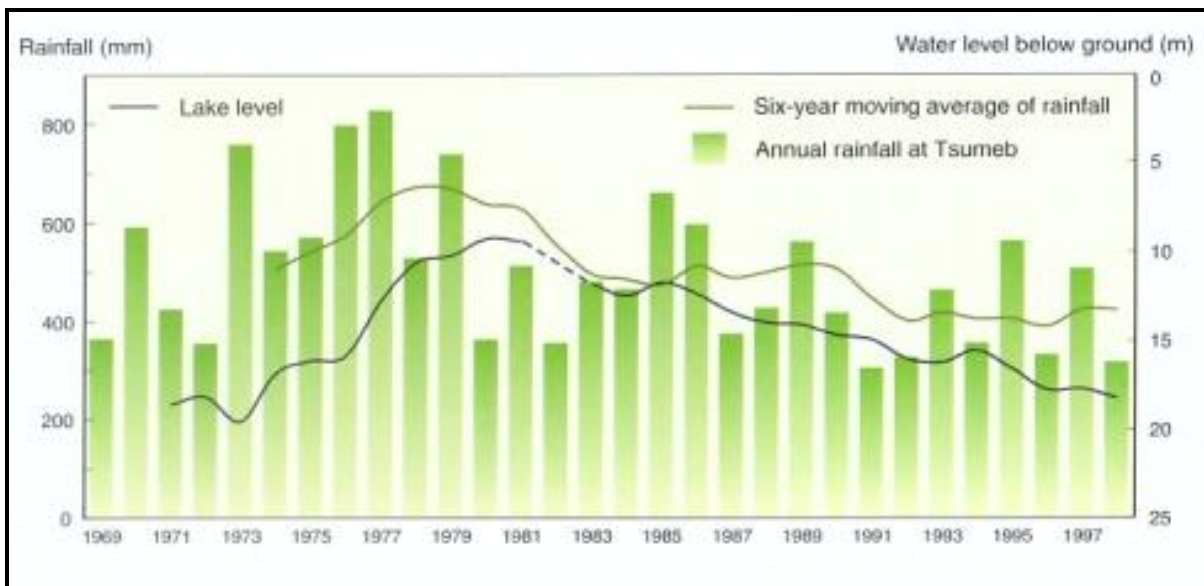
Tabell 3: Bilden visar relationen mellan nederbörd i Tsumeb och Lake Otjikotos ytvattennivå mellan åren 1969-1997 (Mendelsohn et al., 2002).

Det har även gjorts mätningar av Lake Otjikotos ytvattennivå (tabell 3) (Mendelsohn et al., 2002). Mätningarna har satts i perspektiv med årlig nederbörd för att kunna urskilja samband med ytvattnets nivåförändringar. Enligt Holzkämper (muntlig källa, 2013) är det tveksamt om ett mönster kan urskiljas mellan nederbörd samt Lake Otjikotos ytvattennivå och det kan tydas på ett väl utvecklat karstsystem eller att det nyttjas mer vatten än tidigare på exempelvis farmarna. Mendelsohn et al., (2002) skriver om hur Lake Otjikotos ytvattennivå har sjunkit under de senaste åren. De antar att detta beror på minskad nederbörd men även ökning av pumpning i området till jordbruken. Enligt Henning (muntlig källa, 2013) översvämmades Lake Otjikoto 1977. Vid granskning av tabell 3 kan det urskiljas att åren innan och under 1977 rådde det kraftig nederbörd.

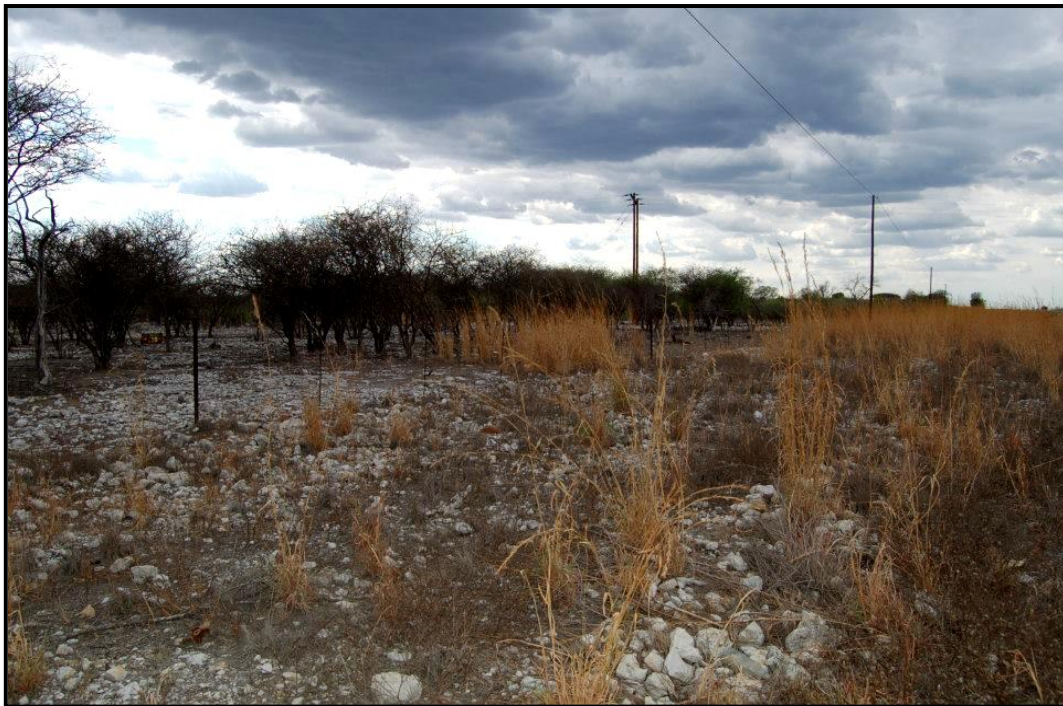
Figur 14: Platsen där översvämningen ägde rum år 2012 längs väg B1, norr om Tsumeb. De vita stenarna på bilden är Kalkkrusta. Foto: Jenny Holmqvist 2013.

Området för översvämningen längs väg identifierades utifrån flera av studiens intervjuer då respondenterna fick möjlighet att peka ut vart översvämningen 2012 skedde rum. Gemensamt för de flesta respondenterna var att översvämningen rått under en längre tid och de kunde lätt att identifiera platsen för översvämningen. Det utpekade området består av ett större flackt savannlandskap där vegetationen består till största delen av låga träd och buskar, med inslag av lite gräs. Markytan vid båda sidor av den asfalterade vägen uppvisar kalksten med kalkkrusta (fig. 14). Ett mycket tunt jordtäckte finns generellt inom det undersökta området då upprepade försök gjordes att med spade gräva i jorden för att på detta sätt undersöka jordlagrets djup och markens bergart. På flertalet punkter i området uppvisar jordlagret endast några få centimeter av djup innan kalkkrustan tar vid och på många punkter återfinns kalkkrusta direkt vid markytan. Marken på platsen uppvisar även generellt låg permeabilitet i jordmånen. Kalkkrustan sträcker sig brett över området vilket kan ge anvisningar på översvämningens omfattning.

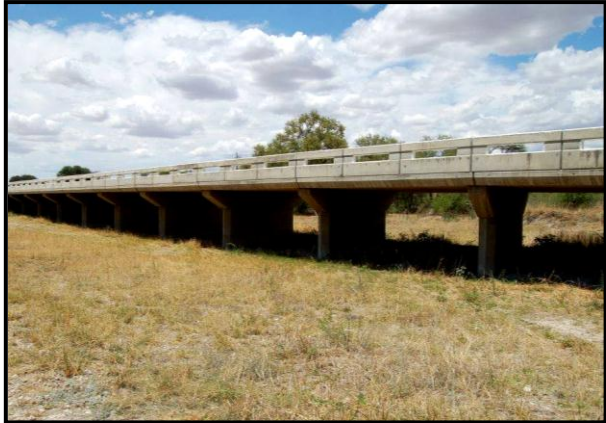
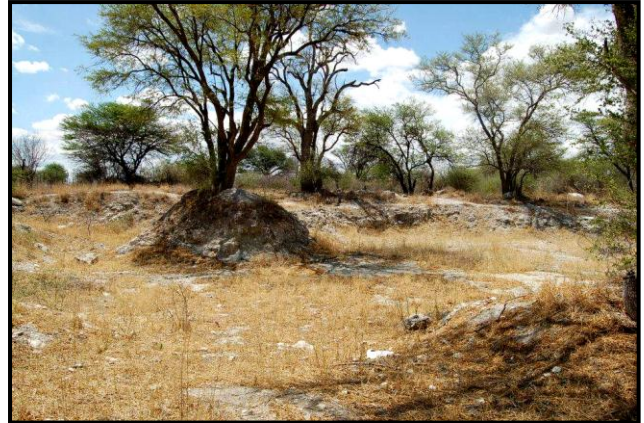
Figur 15: Till vänster. Floden Omuramba-Owambo och vägen som korsar. Foto: Jenny Holmqvist 2013.

Figur 16: Till höger. Flodlandskapet längs Omuramba- Owambo. Foto: Jenny Holmqvist 2013.

vägen byggts till en bro för att möjliggöra framkomlighet vid översvämmad flod (fig. 15.). I landskapet runt om såg vi tecken på ett tidigare vattenflöde då det fanns utformade lerskikt runt träden och en tydlig längsgående vattenfåra kunde ses (fig. 16).

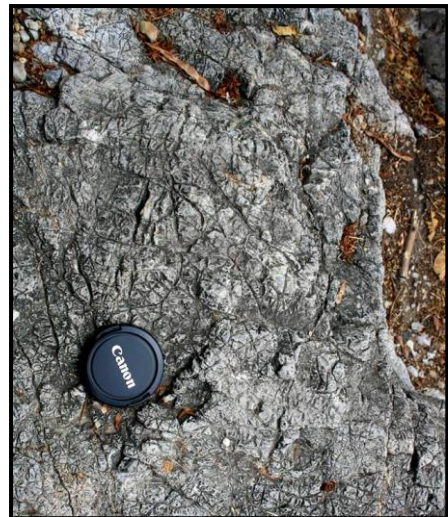
Figur 18: Till höger Mikrokarst längs sjön Lake Otjikoto. Foto: Johan Okko-Olausson, 2013.

Lake Otjikoto ligger cirka 20 kilometer nordväst om Tsumeb längs väg B1. Vid besöket av sjön gjordes observationer av själva sjön och det omkringliggande områdets natur. Sjön är en kollapsad dolin och under fältobservationen studerades främst grundvattennivån (fig. 17). Sjöns vattennivå återfinns uppskattningsvis cirka 15-20 meter från markytan. Men inga större tecken på vattennivåskillnader kunde upptäckas. Den dominerande bergarten på platsen är dolomit. Vegetationen vid platsen består av både låga och höga träd, buskar av olika slag, samt grönt och gult gräs. Tydliga tecken av mikrokarst kunde ses i omgivningen (fig. 18).

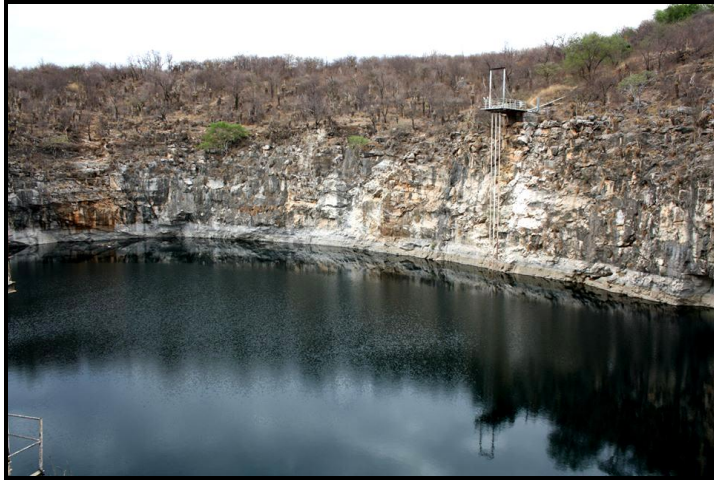
Figur 19: Från vänster. Lake Guinas. En vit rand längs vattennivån tyder på variationer av nivån. Foto: Johan Okko-Olausson, 2013.

på tidigare översvämning kunde skådas vid observationen av platsen. Däremot kunde det tydas tecken längs bergväggen av skillnader på ytvattennivån. Även vid Lake Guinas kunde tydliga tecken av mikrokarst finnas (fig. 20).

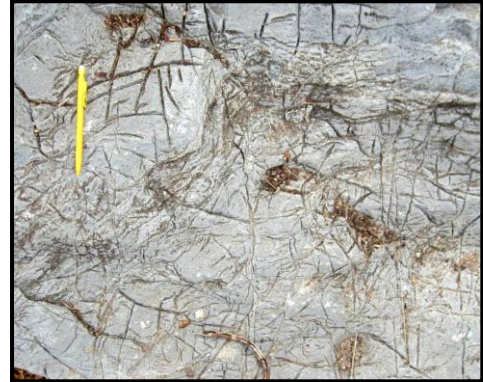
Figur 20: Från vänster. Mikrokarst vid Lake Guinas. Foto: Jenny Holmqvist, 2013.
